GEFAHREN AN DER STEILKÜSTE

GEOLOGISCHE SITUATION

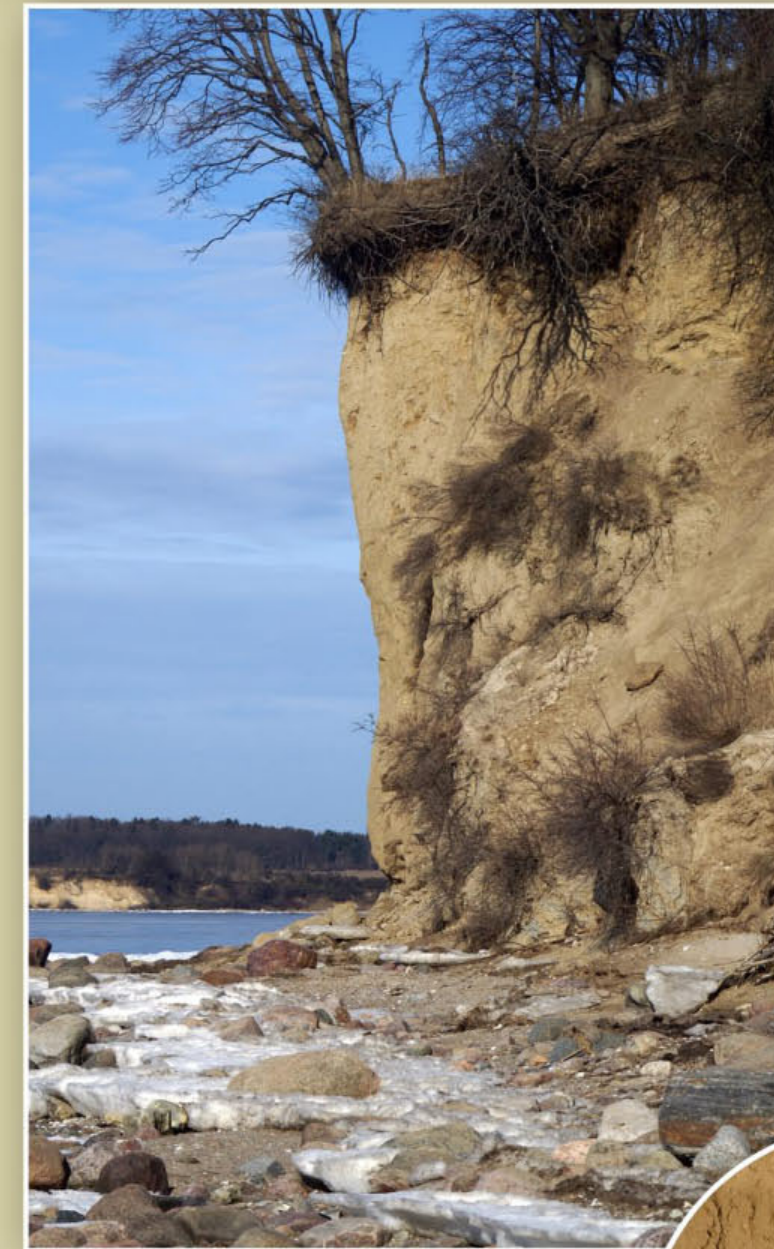
Kasper Ort, der höchste Teil des Steilufers am Reddevitzer Höft – ein Geschiebelehmosporn (März 2011)

Die markante Steilküste am Reddevitzer Höft wird hauptsächlich von Geschiebelehm gebildet. Nur unmittelbar südlich vom Kasper Ort findet man eingelagerten Schmelzwassersand.

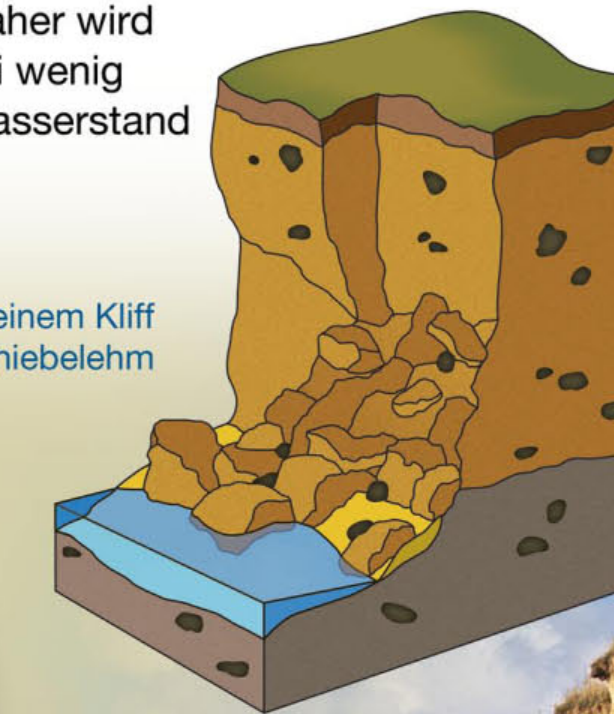
Abbruch an einem Kliff aus Geschiebelehm

Bei starker Durchfeuchtung sammelt sich Grundwasser in den feinen Rissen und Spalten des Steilufers. Dringt dann der Frost ein, so kommt es zu natürlichen Sprengungen – zur Frostsprengung mit Abbrüchen. Geschiebemergel und -lehm quellen bei starker Durchfeuchtung und neigen dann zu Rutschungen.

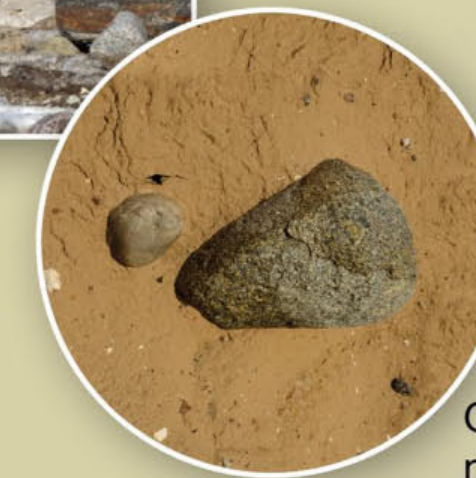
Geschiebelehm mit Geschieben

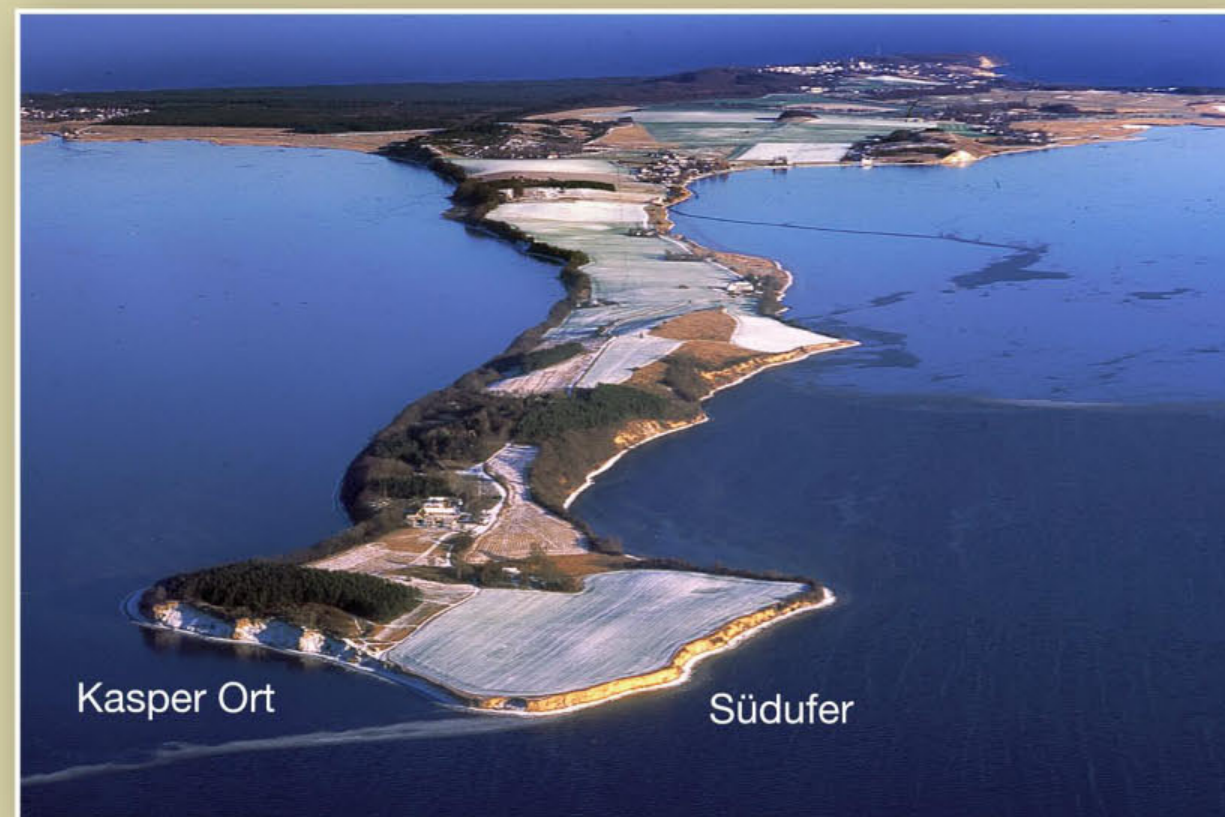
Luftbild der Halbinsel Alt Reddevitz mit dem Reddevitzer Höft im Vordergrund (Dezember 1993)

Kasper Ort

Südufer

An dem weit in den Bodden vorgeschobenen Höft wäscht das Wasser den Strand besonders stark aus. Daher wird er bereits bei wenig erhöhtem Wasserstand überspült.

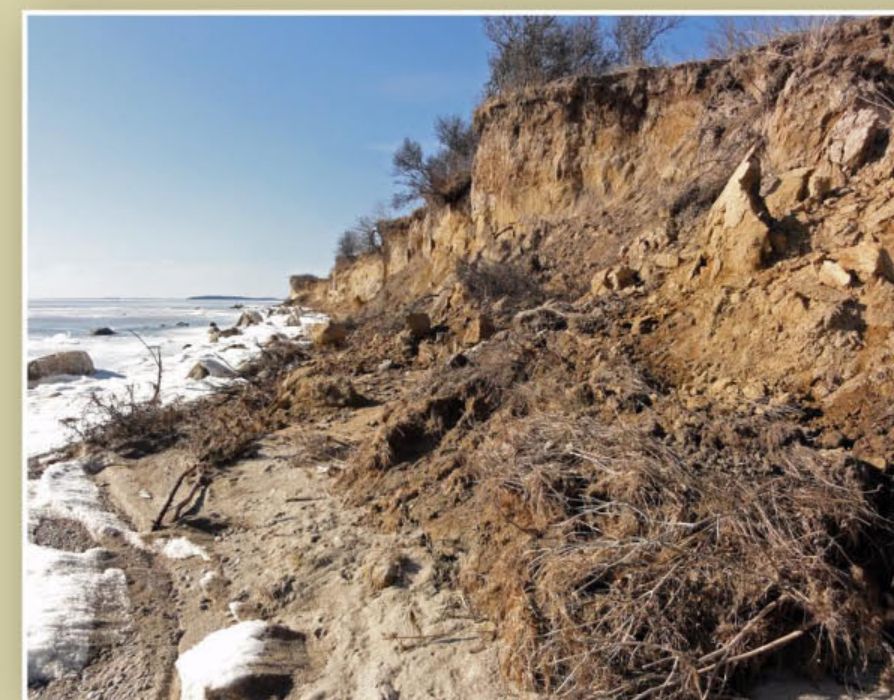
Südufer mit durch winterliche Frostsprengung entstandenen frischen Abbrüchen (März 2011)

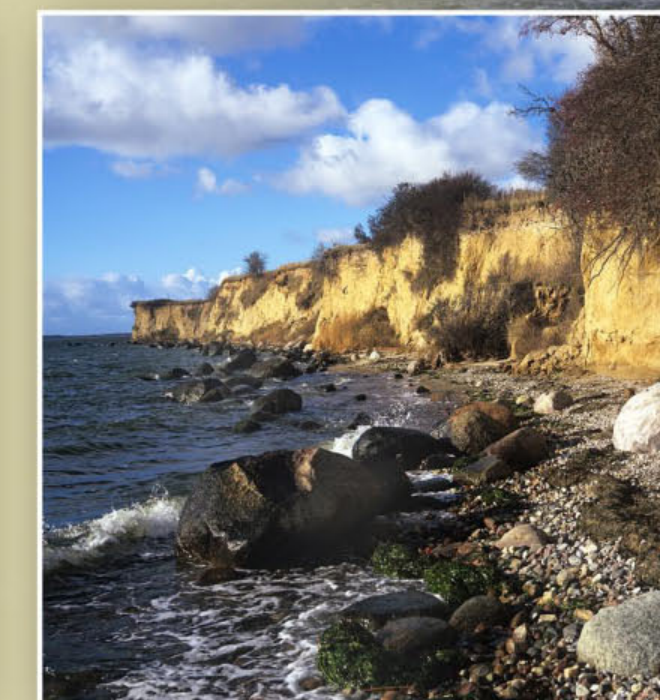
Südufer mit alten Abbrüchen, Geröllstrand und Großgeschieben (Oktober 2004)

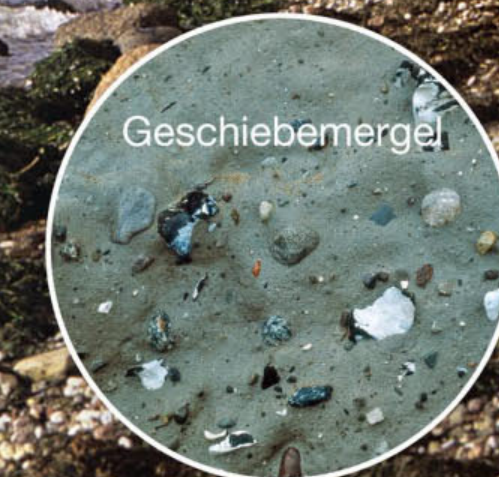
Geschiebemergel
